令和3年度神奈川県海岸漂着物組成調査業務委託

報 告 書

令和4年2月

日本エヌ・ユー・エス株式会社

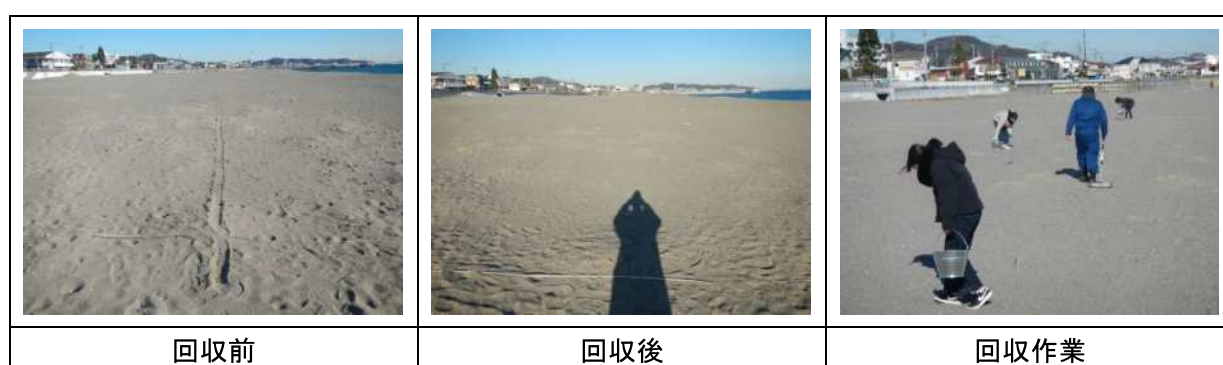
図 2.1-1 三浦海岸北側公衆トイレ付近（三浦市）での状況写真

本海岸での清掃は比較的ゆきとどいており、漂着ごみはほとんど見られなかった。主に波打ち際にプラスチックの破片が分布していた。その大きさから通常の清掃での回収の対象となっていないものと思われた。これらが、今回の主な回収物である。調査範囲は 100m 程度で他の地点と比較すると広い。

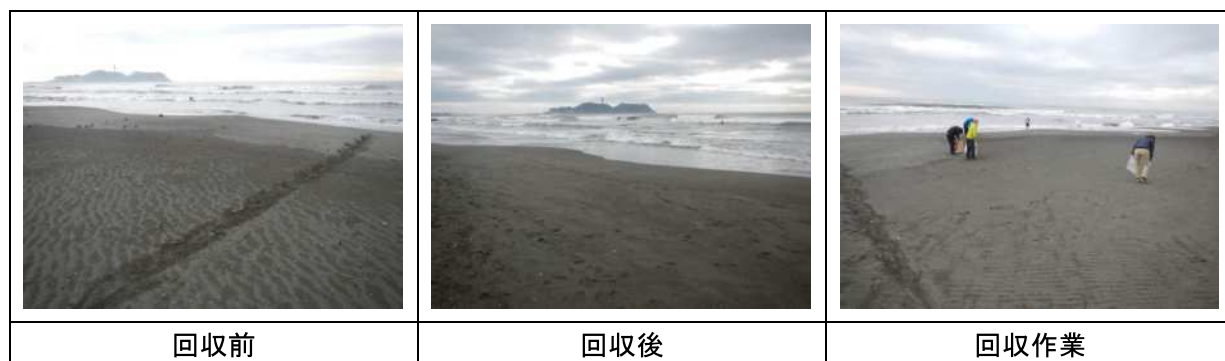
図 2.2-1 引地川河口部右岸（藤沢市）での状況写真

本海岸での清掃は比較的ゆきとどいており、漂着ごみはほとんど見られなかった。主に海岸奥側に破片状の灌木が分布していた。その大きさから通常の清掃での回収の対象となっていないものと思われる。その内側や下側に、主に小さなプラスチックが散在しており、これらが、今回の主な回収物である。

過年度調査（R2、R3）でも、同様な状況であった。

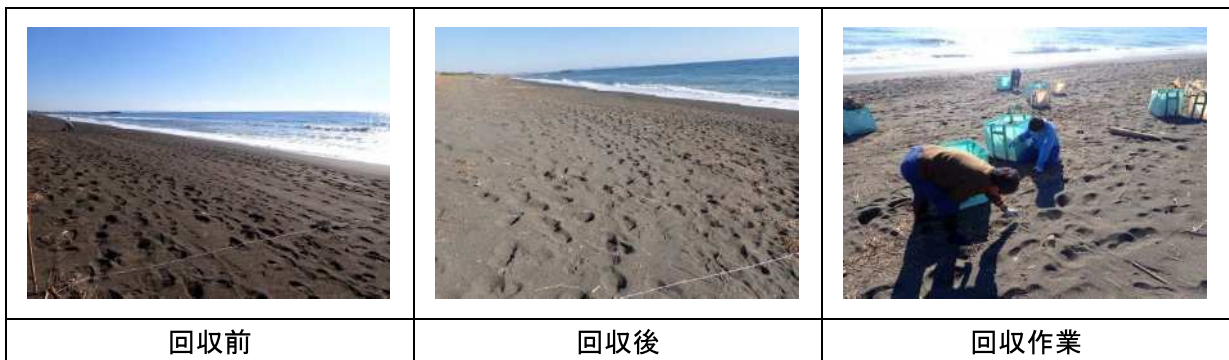
図 2.3-1 金目川河口部左岸（平塚市）での状況写真

本海岸には、ビーチバレーのコートがあり、清掃もゆきとどいていた。それから 1 km 程度離れた場所に調査地点がある。大きな漂着ごみはほとんど見られなかったが、海岸の奥側に灌木が漂着していた。その大きさから通常の清掃の回収の対象となっていないものと思われた。その中側や下側に、主に小さなプラスチックが散在しており、これらが、今回の主な人工物である。

過年度調査（R2、R1）でも同様な状況であった。

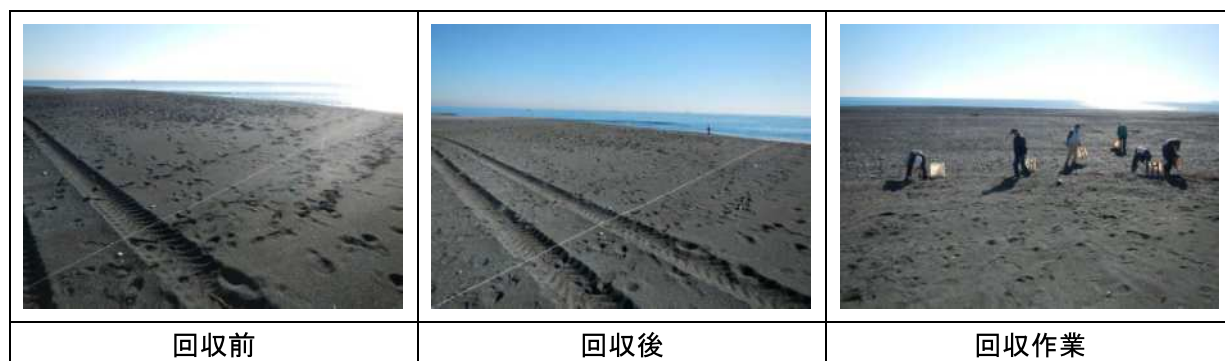
図 2.4-1 酒匂川右岸（小田原市）での状況写真

本海岸での清掃も比較的ゆきとどいており、大きな人工物の漂着ごみはほとんど見られなかった。しかし、現地清掃での回収の対象となっていないと思われる大きな流木や多量の灌木が見られた。その内側や下側に、プラスチック等が散在しており、これらが、今回の主な人工物である。

過年度調査（R2、R1）でも同様な状況であった。
